# 某MPV车型传动轴异响问题研究

(许昌远东传动轴股份有限公司, 河南 许昌 461111)

**摘要:**针对某MPV车型传动轴在加速过程中出现异响的问题,通过试验发现是由于花键配合间隙较大造成传动轴异响,故对传动轴主要技术指标进行校核。运用LMS Test.lab测试软件进行模态分析,最终分析结果与测试状态一致,为同类车型传动轴设计提供了参考。

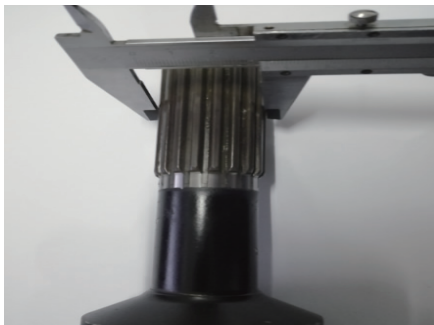
图3 测量花键轴大径

根据故障现象及故障发生机理,通过对故障件进行拆解检测,得出以下结论:花键大径配合间隙设计过大,低速转动时花键出现窜动,产生激振现象。故障件配合间隙测量结果如表1所示。

装配前对花键轴大径(图3)及花键套叉大径进行测量,确保伸缩花键配合间隙在设计公差范围内。

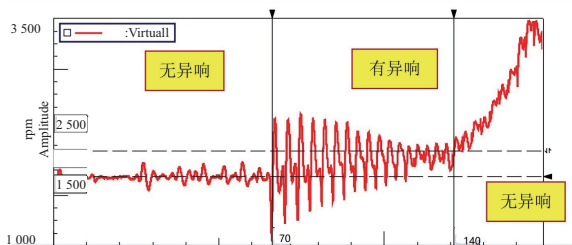
图5 不同转速下噪声时域信号

1) 0~70 s内,对应排量升到30%之前,无异响,发动机转速在小范围内波动,70 s对应转速1500 r/min;

2) 70~140 s内,排量升到60%,异响出现,传动轴花键副处有明显异响,发动机转速从1500 r/min升到2500 r/min;

3) 140~160 s,排量升到100%,异响消失,发动机转速升到最高3500 r/min。

由以上分析可知,该异响来自传动轴花键副处,当发动机转速在1500~2500 r/min时,产生异响。

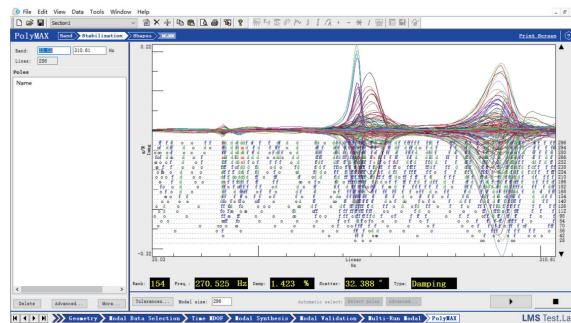
图6 极点选择输入界面及仿真振型图

分研究传动轴设计周期的前提下,简化底盘设计布置模型。试验得知,汽车在加速行驶过程中,动力传动部分由于撞击或者底盘加装其他装置,引起传动轴异响,校核120 Hz~300 Hz的传动轴径向模态,计算得知1阶模态为116 Hz,振型为后轴1阶段径向弯曲第3阶模态,发生在196 Hz,振型与试验210 Hz时相一致<sup>[4]</sup>。在LMS Test.lab测试软件下,极点选择输入界面如图6所示。

对比表1可知,传动轴伸缩花键配合间隙过大,通过以上两种试验,从中找到异响的原因,从而验证了测试软件分析的结果与整车试验异响的一致性。由此可见,测试软件可有效识别传动轴的故障信息,判断异响源位置,可达到对传动轴NVH方面的控制<sup>[5]</sup>;还可以从中获取汽车传动轴异响原因的分析,为优化传动轴的设计、完善FMEA库,确定潜在失效模式及其原因,为提升传动轴质量提供重要依据。
