# 某型涡轴发动机鼓风机漏油故障分析

**摘要:** 针对某型涡轴发动机科研阶段地面台架出厂试验中出现的鼓风机漏油故障, 采用故障树法, 根据该型发动机结构特点, 详细分析了故障的可能原因, 建立了漏油故障树, 通过分解检查和设计复查对底事件进行排查, 确定了鼓风机漏油的原因, 并进行了试验验证, 排除了故障, 对该型发动机故障排除具有参考价值。

## Fault Analysis of Oil Leakage of Air Blower for Turboshaft Engine

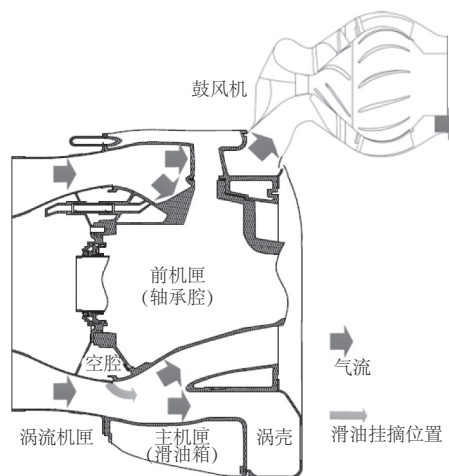
图 1 鼓风机及其上游流路和滑油挂滴位置图

停车后, 对地面台架和发动机进行了初步检查。目视检查地面台架和发动机外观, 发现除在鼓风机出口有滑油挂滴且鼓风机出口下方台架上有小摊油迹外, 其余部位均未发现可疑油迹; 使用孔探仪检查鼓风机及其上游的流路, 发现前机匣与涡流机匣下方流道接合缝有滑油挂滴, 鼓风机及其上游的流路和滑油挂滴位置见图 1, 主机匣和涡壳流道底部有少量积油, 其余部位均未发现油迹。

由初步检查结果可知, 鼓风机漏油是由前机匣与涡流机匣下方流道接合缝漏油引起的。为保证发动机顺利交付, 需进一步开展故障分析<sup>[3-9]</sup>。

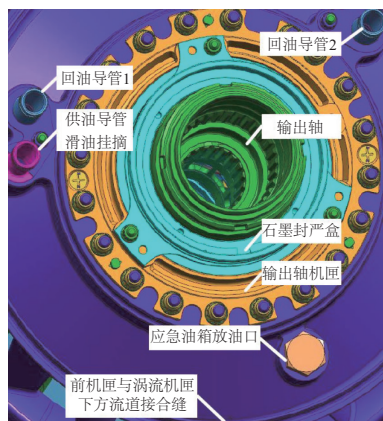
图2 前机匣前端结构示意图

匣前端和涡流机匣后端构成的空腔。前机匣前端大端面安装输出轴组件, 输出轴组件由输出轴机匣、输出轴、石墨封严盒和轴承等组成。前机匣内腔作为轴承腔, 其中输出轴机匣与前机匣之间由胶圈密封, 石墨封严盒与输出轴之间由石墨密封, 与输出轴机匣之间由胶圈密封。前机匣前端下方设置应急油箱放油口, 由胶圈密封。前机匣轴承腔供、回路从前端引出, 与涡流机匣内部油路通过连接导管相连, 包括一根供油导管和两根回油导管, 由胶圈密封。以上相关结构<sup>[10-12]</sup>见图 1、图 2。

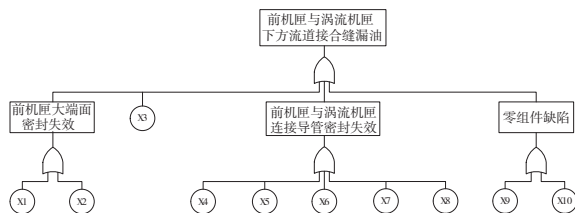
图3 前机匣与涡流机匣下方流道接合缝漏油故障树

将上述事件以故障树符号连接, 得到前机匣与涡流机匣下方流道接合缝漏油故障树, 见图 3, 共存在 10 种导致漏油的因素。

对发动机下台进行了分解检查<sup>[13]</sup>。分下涡流机匣、前机匣与涡流机匣下方流道接合缝内侧的凹槽有少量积油。前机匣大端面无油迹, 分下输出轴组件、输出轴机匣和石墨密封盒上的密封完好, 可以排除底事件 X1、X2。前机匣应急油箱放油口无油迹, 可以排除底事件 X3。前机匣与涡流机匣之间供油导管上有油迹、两根回油导管上无油迹, 说明供油导管相关底事件不能排除。供油导管胶圈完好, 胶圈尺寸未超差, 导管两端安装孔位置度未超差, 可以排除底事件 X4、X5 和 X7; 供油导管胶圈槽公称直径超差, 即供油导管底事件

X6 存在故障。对前机匣和涡流机匣进行单件密封性检查, 均正常, 可以排除零组件缺陷的可能, 即底事件 X9、X10。

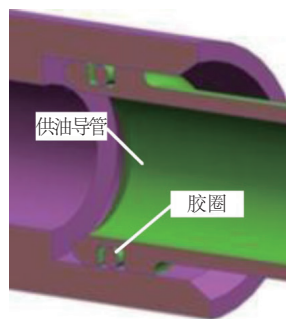
图4 前机匣与涡流机匣之间供油导管安装图

为了进一步确定供油导管出现油迹的原因, 对供油管道的密封设计进行了复查。供油管道的密封结构见图 4, 设计尺寸参数(图 5 和表 1) 满足 HB/Z 4 要求。胶圈压缩率  $Y$  由下式计算:

根据以上分析排查, 只有供油导管底事件 X6 存在故障。由供油导管密封结构的实测尺寸参数(表 1) 计算, 胶圈压缩率为 8.9%, 小于标准要求 11%, 即前机匣与涡流机匣之间供油导管胶圈槽公称直径超差导致胶圈压缩率不足。

前机匣与涡流机匣之间供油导管胶圈槽公称直径超差,导致胶圈压缩率不足,密封不严。试车过程中,由于滑油油路内部压力增大(0.138 MPa ~ 0.7 MPa),滑油从供油导管接合处渗漏,在前机匣与涡流机匣下方流道接合缝内侧的凹槽累积,积满后经接合缝进入鼓风机流路,被鼓风机抽吸从出口排出。

根据分析排查结果, 将前机匣与涡流机匣之间供油导管更换为合格件, 发动机原样复装, 进行试验验证。试验过程发动机工作正常, 未出现漏油现象, 说明鼓风机漏油故障是由前机匣与涡流机匣之间供油导管胶圈槽公称直径超差引起的。

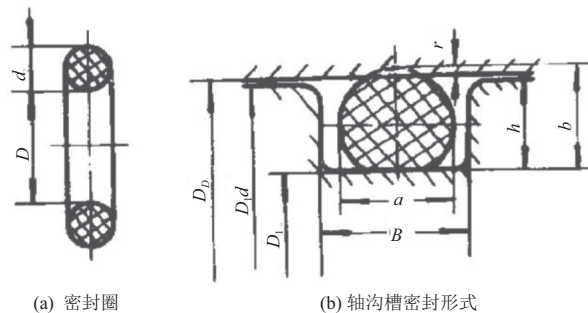
图5 密封圈安装后的变形情况

考虑配合孔、胶圈槽和胶圈的制造公差, 计算胶圈压缩率为 11.5%~21.8%, 满足标准要求(固定密封胶圈压缩率 > 11%), 因此可以排除底事件 X8。
