# 汽车液压变矩器铆钉断裂分析

摘 要:铆钉是汽车液压变矩器的连接件,铆钉失效将导致液压变矩器不能正常工作。通过对 铆钉断口宏观和微观形貌观测、EDS 能谱分析、显微组织和硬度质量分数分析,发现该断裂铆 钉源区无明显夹杂,材质化学元素正常,显微硬度达标。铆钉断裂可能由局部区域受异常剪切 载荷超出铆钉的承载能力而导致冲切起裂,工作时裂纹扩展导致铆钉的断裂失效。 关键词:汽车;液压变矩器;铆钉;断裂;失效分析 中图分类号:TG306; TG131.1 文献标识码:B 文章编号:1671-5276(2020)06-0073-03

## Failure analysis of fracture of rivet

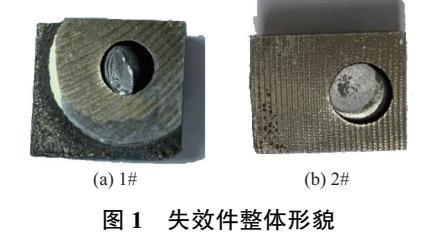
送检铆钉的宏观形貌如图 1 所示,将断裂的铆钉编号 为 1#、2#。按照图中所示线切割截取铆钉断口及其匹配 断口试样,分别进行各项试验。从图中可看出过载及剪切 特征明显。1#、2#铆钉在同一个传动片上连接,两断口失 效分离,1#变形较 2#严重。

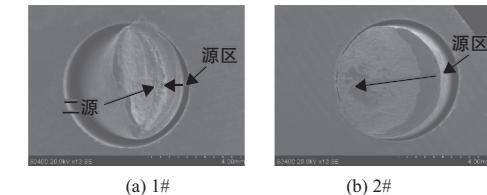
图 2 铆钉断口宏观形貌

断口呈平直状,根据其受力情况及工况过程可以大致判断 为两铆钉在传动片往复拉拔作用下分别失效,呈现剪切和 拉拔特征,扭转严重。结合断裂铆钉断面磨损情况,初步 判断该试件最早失效起裂位置为:1#铆钉(图 2(a))起源 于铆钉断口侧端面位置,裂纹扩展方向如图中箭头所示, 右边源区断口呈现台阶脊状,左右两端受传动片来回挤压 剪切,裂纹扩展方向如图中箭头所示(断口失效方向初判 如图中箭头所示):2#铆钉(图 2(b))同样起源于铆钉断 口侧端面位置(断口失效方向初判如图中箭头所示)。失 效件断口显示为过载剪切断裂特征,传动片变形,铆钉磨 损严重,侧壁挤压痕迹明显。在莱卡显微镜下观察铆钉外 壁后,断口附近未见异常缺陷,表面挤压磨损。为进一步 判定其断裂原因,继续开展了以下检测。

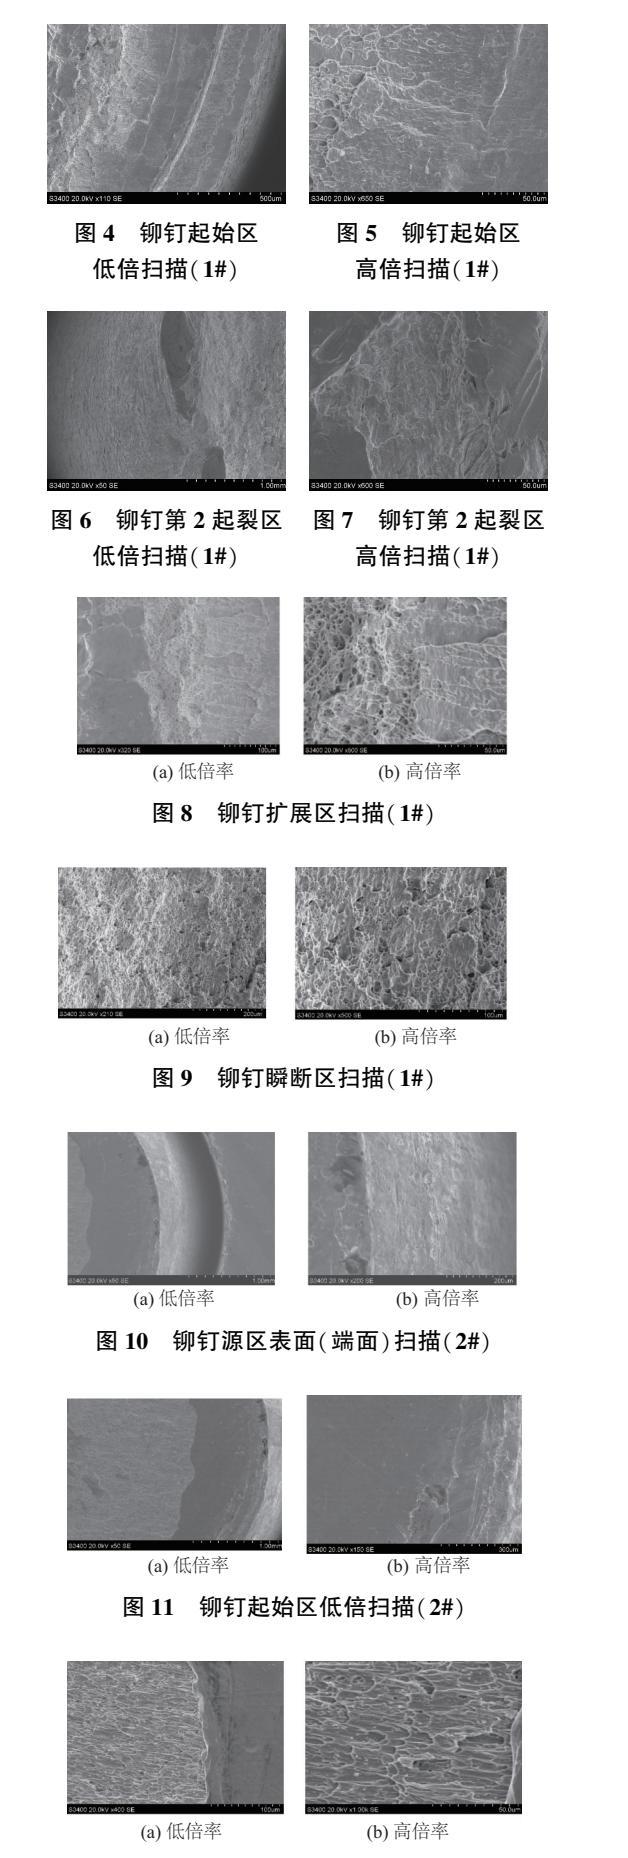
(a) 低倍率 (b) 高倍率 图 3 铆钉源区表(端面)扫描(1#)

观察1#铆钉源区处由于变形与铸铁分离,形成较大 间隙,第2源区被传动片挤压变形,与铸铁分离形成缝隙。 由图3、图4、图6,断面可见往复的压痕及损伤,局部剪切 韧窝两个方向形成重叠。如图5、图8所示,在第2源区 局部出现振动条带特征。如图7所示,最终撕裂区呈现拉 拔韧窝特征。如图9所示,铆钉断裂前受传动片往复应力 拉拔挤压变形,过载振动撕裂。

观察 2#铆钉源区处由于变形与铸铁分离,形成较大 间隙,瞬断区和铸铁接触挤压严重,缝隙较小。图 10、图 14、图 15 中,断面可见横向的压痕损伤以及纵向的挤压损 伤条带和扭转变形痕迹,局部形成褶皱损伤,说明在断裂 过程铆钉表面受到较大的滑动摩擦和挤压损伤,并且源区 附近局部拉拔颈缩特征明显,说明铆钉断裂前受传动片往 复应力拉拔挤压变形。

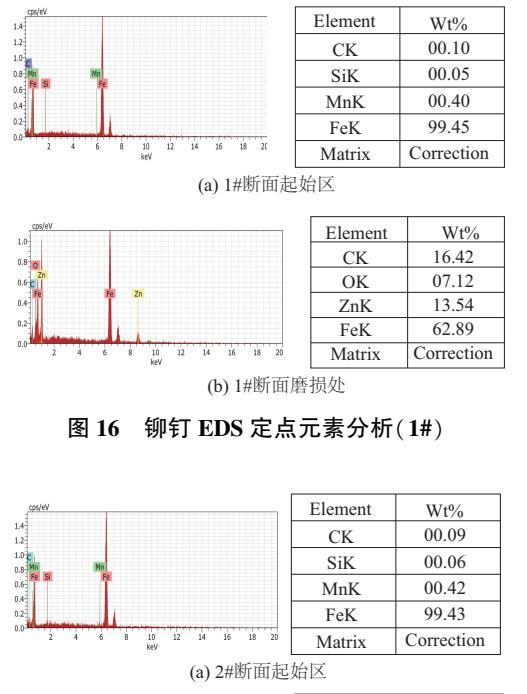
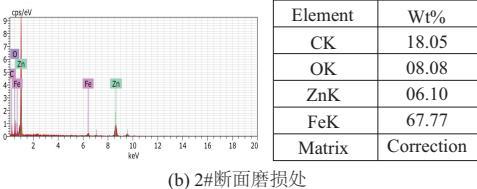
图 17 铆钉 EDS 定点元素分析(2#)

1#和 2#铆钉起裂区的 SEM-EDX 能谱半定量分析检测结果如图 16 和图 17 所示。能谱结果表明铆钉含有锌元素,此由表面镀锌的缘故。综合以上各区域 EDS 分析结果,可以看出铆钉起始区域谱图中未见明显异常元素的峰存在,局部磨损表面由镀锌层元素带入。
