# 核电厂发电机定子冷却水泵振动超标分析及改造技术

(辽宁红沿河核电有限公司, 辽宁 大连 116000)

## Analysis of Vibration of Cooling Water Pump for Generator Stator in Nuclear Power Plant and Improvment on Its Technique

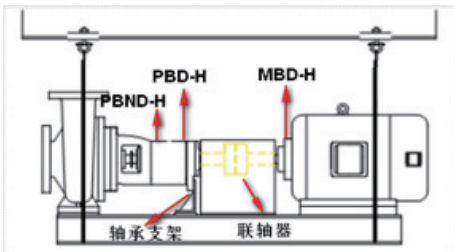
图1 设备简图

GST 系统 2 台 100%容量的定子水电动泵都为离心泵,电压 380 V,功率 75 kW,转速  $2\,980 \text{ r/min}$ 。泵转子由 2 个深沟球轴承支撑。支撑方式为悬臂式。轴承室下部有三脚架支撑。弹性柱销联轴器、电机和泵,通过中间框架坐落在基础台板上。改造前,该核电厂 GST 泵振动超标情况如表 1 所示,表 1 中 MBD-H 表示电机驱动端水平向,PBD-H 表示泵驱动端水平向。设备简图及现场布置图见图 1 和图 2。

振动出现异常后,对该泵进行了数据采集和频谱分析,测点见图1中的标注,频谱如图3所示。振动超标方向频谱成分主要为49.68 Hz和99.46 Hz,分别为工频(1X)和二倍频(2X)成分,其中49.68 Hz占主要成分(约80%)。结合振动产生机理和前期经验,对泵振动频繁超标问题进行现场调整和振动分析。

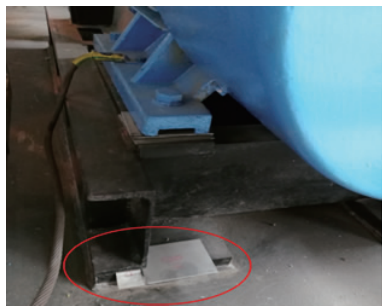
图4 框架基础翘曲变形

2)基础框架变形。通过塞尺对框架基础与台板结合面进行全面测量,发现框架两紧固螺栓中间区域存在0.2 mm间隙,且框架为整体框架,长度1 480 mm,两边肋板偏薄(8 mm),且分布不合理,长期处于高振动运行,导致基础框架两头存在明显翘曲变形,加剧泵体振动。具体翘曲变形见图4。

根据检查和分析可以得出:引起 GST 泵振动频繁超标的直接原因为运转过程中轴系对中出現偏差,导致这一现象发生的根本原因是基础框架刚度不足,局部基础存在变形和虚角。

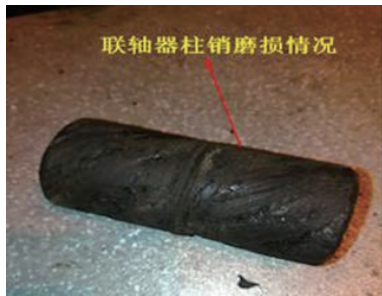
图5 联轴器柱销磨损

5)对中检查。借机组临停窗口,停机对联轴器本体及轴系对中进行复查,发现对中偏差较大,电机较泵高0.285 mm,电机较泵偏左0.23 mm;张口0.13 mm(标准为0.05 mm),且联轴器柱销存在不同程度的磨损。联轴器柱销磨损见图5。

触不实变形后导致的机组安装平面变化程度,使泵组基础框架情况大幅改善,提高了泵组运行中对外部激振力的抗干扰能力<sup>[2]</sup>;后统一更换联轴器柱销,重新对中,泵执行连轴带载试验,降振效果良好,发电机定子冷却水泵振动反复超标问题得到了彻底、有效治理。具体振动数据见表 3,框架基础加固前后振幅对比情况见图 8。
